ENERGETISCHE MODERNISIERUNG DES WOHNUNGSBESTANDES

Brunckviertel Ludwigshafen

Projektdokumentation

Sanierung des Brunckviertels in Ludwigshafen

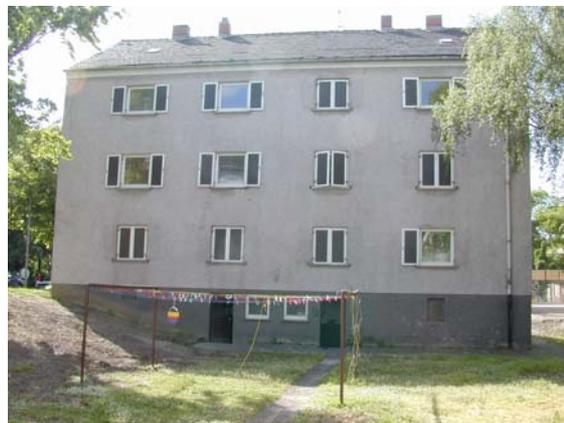
Typisches Gebäude aus dem Brunckviertel vor der Modernisierung

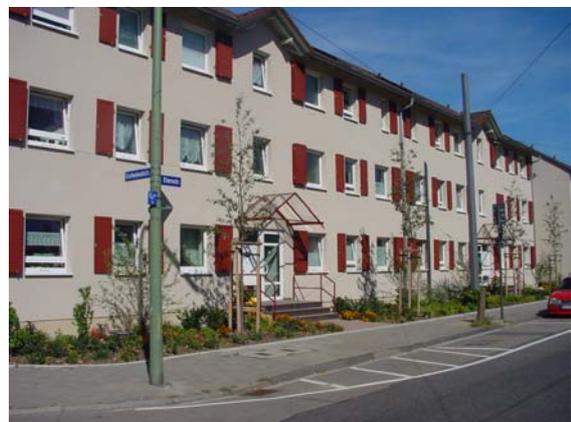
Typisches „7-Liter-Haus“ im Brunckviertel

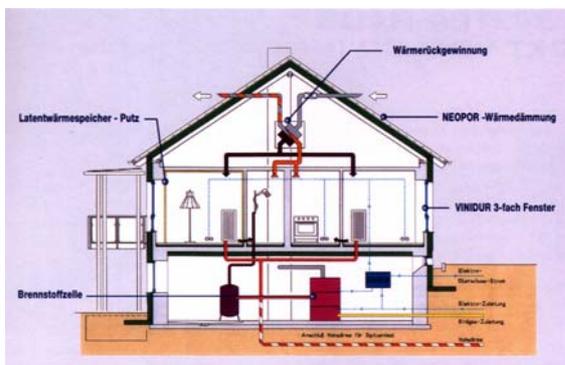
Schemaschnitt 3-Liter-Haus

Die Außenwände im 3-Liter-Haus wurden im Zuge der Sanierungsarbeiten mit einem 20 cm dicken Wärmedämmverbundsystem aus NEOPOR versehen. Der Gebäudesockel erhielt ab der Oberkante der Kellerfenster bis in eine Tiefe von ca. 1 m in das Erdreich eine 18 cm starke Perimeterdämmung. Zusätzlich wurde die Wärmebrückenwirkung im Bereich der Kellerwände durch eine rund umlaufende horizontale Dämmschürze verringert.

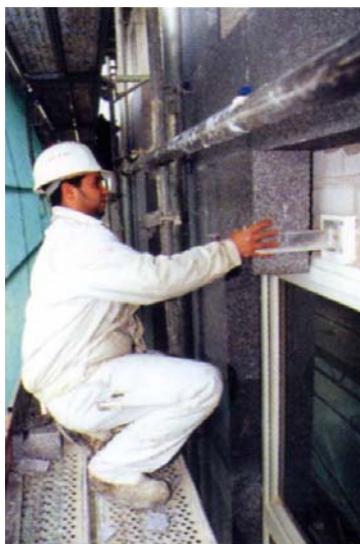
Montage des Wärmedämmverbundsystems: Erkennbar ist eine der punktuellen Verankerungen des vorgeständerten Balkons

Die auskragenden Balkone wurden abgesägt und durch eine vorgestellte - thermisch entkoppelte - Konstruktion ersetzt. Ohne diese Maßnahme hätte jeder Meter auskragende Balkonplatte zu einem vergleichbaren Wärmeverlust von 4 m² gedämmter Außenwand geführt. Anstelle der für Neubauten üblichen Hauseingangstüren mit $U_T \approx 2,0 \text{ W}/(\text{m}^2\text{K})$ wurden energetisch hochwertige Türen mit $U_T = 0,8 \text{ W}/(\text{m}^2\text{K})$ eingesetzt.

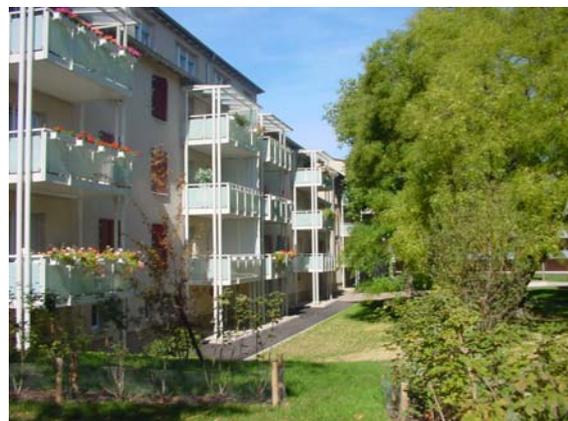
Südansicht 3-Liter-Haus: Die Balkone stehen thermisch getrennt vor der Gebäudehülle, die Fensterläden erfüllen keine energetischen Anforderungen

Die alten einfach verglasten Fenster wurden im 3-Liter-Haus durch passivhaustaugliche Fenster mit 3-Scheiben-Wärmeschutzverglasung ($U_{\text{Glas}} = 0,75 \text{ W}/(\text{m}^2\text{K})$, $U_{\text{Fenster}} = 0,8 \text{ W}/(\text{m}^2\text{K})$) ausgetauscht. Als zusätzliches architektonisches Element erhielt das 3-Liter-Haus Schiebeläden.

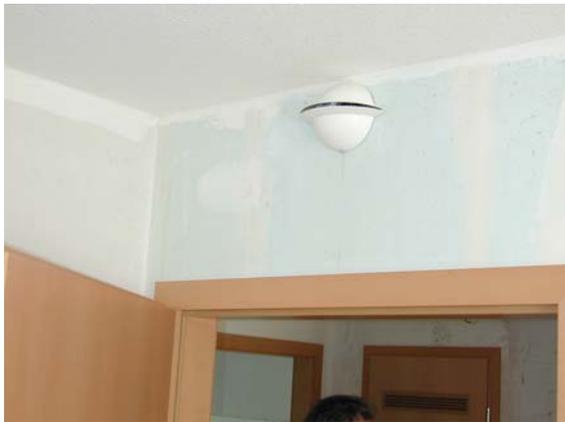
Zuluftventil (Weitwurfdüse) über einer Innentür

Um den Wohnkomfort zu verbessern und zusätzlich Energie einzusparen, wurde eine zentrale Lüftungsanlage mit Wärmerückgewinnung installiert. Die erwärmte Zuluft wird durch Pollenfilter gereinigt und strömt über Wohnzimmer und Schlafzimmer nach. Die Wohnräume erhalten so kontinuierlich frische Luft. Verbrauchte und mit Gerüchen belastete Luft aus Bad und Küche kann nicht in den Wohnbereich gelangen und wird kontinuierlich abgezogen. Diese Abluft gibt ihre Wärme über einen Plattenwärmetauscher an die frische Zuluft ab und verlässt abgekühlt das Gebäude. Dabei erfolgt kein Luftaustausch oder eine Luftaufbereitung.

Als Überströmöffnungen zwischen den einzelnen Räumen einer Wohnung wurden Spalte von mindestens 1 cm lichter Höhe unter den Innentüren vorgesehen.

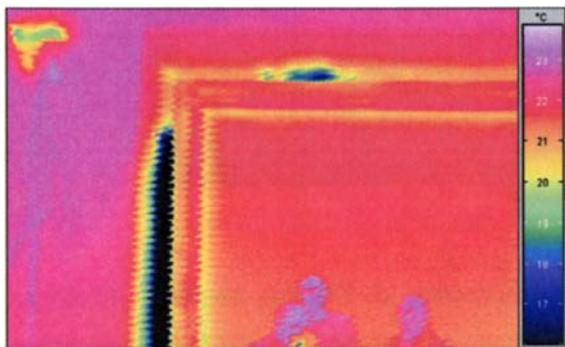
Nachweis von Leckagen im Bereich des Fensters durch eine Unterdruck-Innenthermografie, verursacht durch ungenügend justierte Beschläge

Beispiel Fenster: Die luftdichtende Ebene geht vom Flügel- über den Blendrahmen mit einem Butylkautschuk-Klebeband auf den Innenputz über. Mit der Unterdruck-Innenthermografie wurde nachgewiesen, dass dieser Übergang im Wesentlichen gut ausgeführt wurde. An einigen neuen Fenstern und Fenstertüren wurden aber zum Teil große Leckagen zwischen Flügel- und Blendrahmen festgestellt. Man erkennt diese Stellen in der Thermografie sehr deutlich durch die verringerte Oberflächentemperatur. Hier drang kalte Außenluft während der Unterdruckmessung ein. Die Messungen wurden im Beisein der Fensterbaufirma durchgeführt, die Leckagen durch Nachjustieren der Beschläge unmittelbar behoben.

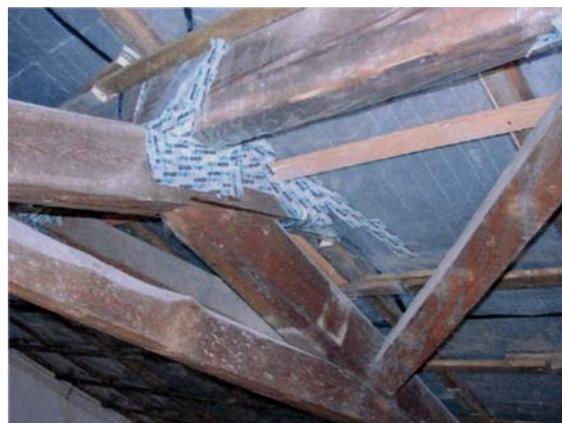
Durchdringungen der luftdichtenden Ebene im Dach müssen mit hohem Aufwand dauerhaft abgedichtet werden

Die zahlreichen Durchdringungen und alten Dachbalken im Dachstuhl sind besonders schwierig und in der Bestandssanierung faktisch nur mit hohem Aufwand abzudichten. Die Standardlösung ist die sorgfältige Umklebung mit einem geeigneten Klebeband.

Im 3-Liter-Haus erfolgte die Abdichtung nach Herstellerangaben mit einem Luftdichtungs-Klebeband. Die Ausführung wirkt sehr unfachmännisch, erwies sich aber im Drucktest als luftdicht. Die Dauerhaftigkeit sollte aber zu einem späteren Zeitpunkt überprüft werden.
